Ijsgang op locatie RH11/RH08/Oostdijk

11-2-2012

Als gevolg van aanhoudende kou vond er ijsvorming plaats op de slikken in de Oosterschelde en dan met name het zuidelijke deel van de kom. Zaterdag elf februari is er daarom een bezoek gebracht de hierboven genoemde locaties, ter inventarisatie van de hoeveelheid ijs op locatie en de impact daarvan op de zeegrasaanplanten (erosie / paaltjes).

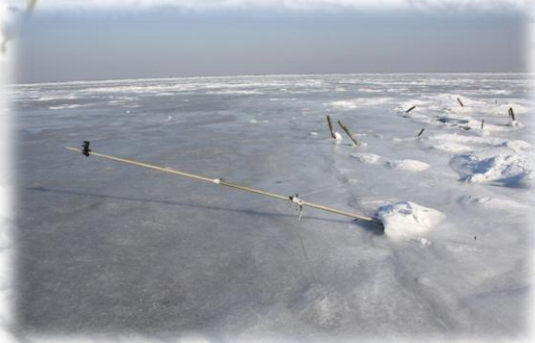
Omgebogen camera paal op RH11

Door de zijdelings beweging staan ongeveer alle (80-90%) van de palen op locatie Roelshoek scheef en zijn er wat niet meer zichtbaar. De laatste groep kan of onder het ijs liggen of weggespoeld zijn. Van de data loggers hebben we er 2 terug gevonden, de rest zal dus ook onder het ijs zitten of losgekomen zijn door het ijs. Losse palen en de camera palen hebben we meegenomen om wegspoelen te voorkomen. Het effect van het ijs op de zeegrasaanplanten was door de laag ijs niet waarneembaar.

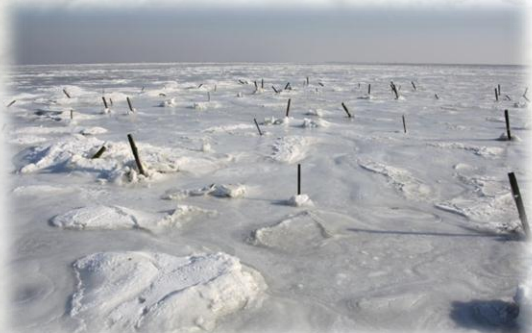
Ijs op de plots van RH11

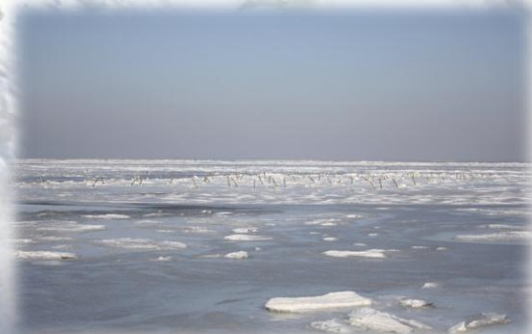
Op de Roelshoek locatie lag een laag ijs van gemiddeld 10-15 centimeter, lokaal variërend van bijna geen ijs tot meer dan 20 centimeter, maar ongeveer overal was er ijs. Op locatie was er overall ijs, de hele slikken waren bedekt tot naar schatting 1,5 kilometer vanaf de dijk. Het ijs blijkt op deze locatie niet met elk getij weg te drijven (palen zitten nog in het ijs én in de grond vast. Het ijs kent hier een meer op en neer gaande beweging i.p.v. zijdelings. In Oostdijk was de situatie vergelijkbaar, alleen daar was er net wat minder ijs, gemiddeld 5-10 centimeter, lokaal wel weer oplopend tot meer dan 20 centimeter. Het ijs is een grote geheel met hier en daar wat oneffenheden.

Overzicht van Ijs op Roelshoek
